ANÁLISE DA ACESSIBILIDADE NO DISTRITO DE BARÃO GERALDO

RESUMO: A questão da mobilidade e acessibilidade urbana vem se tornando cada vez mais importante na sociedade global. Este trabalho é uma análise da situação das calçadas do distrito de Barão Geraldo, especificamente nos arredores da Unicamp, local de grande fluxo de pessoas a pé. Neste contexto, foram coletadas imagens das calçadas e analisadas segundo um modelo de normas e boas práticas criado pela BHTrans. Foram selecionados alguns casos para análise comparativa detalhada para melhor exemplificar os padrões e também foram classificadas as calçadas das edificações segundo alguns padrões, chegando à conclusão que há pouca preocupação com a acessibilidade, principalmente no que se toca a pessoas que dependam do uso de cadeira de roda e apoios como muletas, sendo a ausência de rampas em toda a avenida o fator mais alarmante observado.

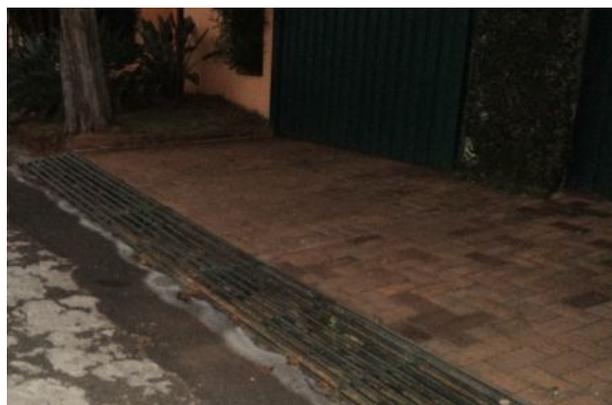
A grelha da Figura 2 possui dimensão em torno de 10cm, sendo capaz de prender o pé da pessoa que se locomove e impossível de ser transpassada por uma pessoa com muletas. No caso a intenção do construtor foi permitir a passagem de veículos, mas não se levou em conta a acessibilidade. Isto fica ainda mais prejudicado pelo fato de que as áreas laterais praticamente impedem o acesso de qualquer pessoa, como visto pelas plantas e árvores na Figura 3.

Figura 2. Grelha com dimensões inadequadas em casa da Rua Shigeo Mori.

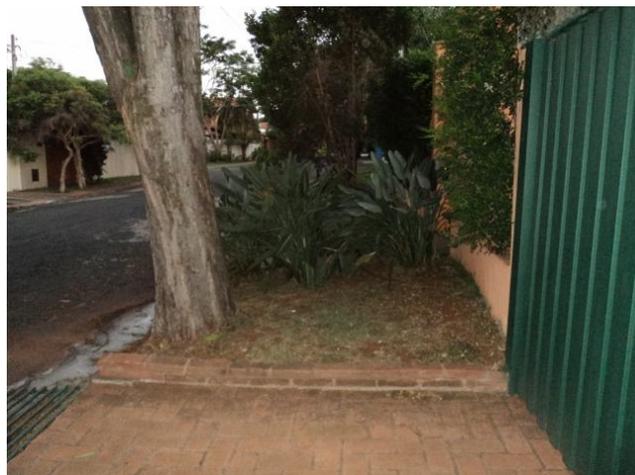
Figura 3. Degrau e plantas impróprios em casa da Rua Shigeo Mori.

Ainda nesta residência, pode-se perceber mais uma dificuldade imposta pela falta de planejamento. A calçada é limitada por uma espécie de degrau, que dificulta a passagem de cadeirantes (Figura 3). Isso força os transeuntes a andarem pelas ruas, tornando a caminhada insegura, não só pela passagem de veículos, mas também pelas más condições apresentadas pelas vias.

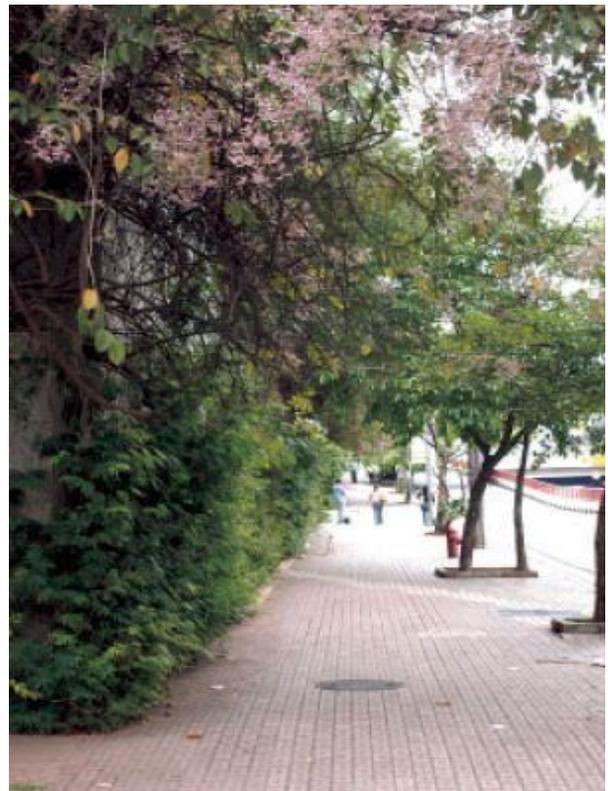
O exemplo da Figura 4 claramente não respeita as regras, não possuindo nenhuma faixa livre. As palmeiras encobrem a faixa livre, necessitando poda ou remoção. Qualquer pedestre, neste caso, é obrigado a se locomover pela rua, correndo risco de acidentes.

Figura 4. Faixa ajardinada com altura inferior a 2,10 m, não respeitando regras da ABNT. (Torres, 2006).

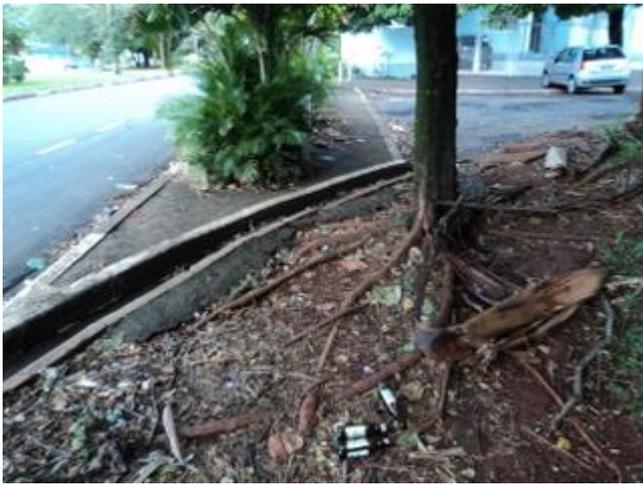
Figura 5. Calçada em mau estado, com pavimentação irregular, estreita e com plantas espinhosas por perto, na Av. Atílio Martini.

O local observado na figura 5 é o pior caso, pois consegue atrapalhar a qualquer pedestre que tenta passar por aqui. Esta rua teve sua saída para a avenida bloqueada, para criar uma espécie de mini condomínio. Além disso, implantou um canteiro bem no meio da calçada, forçando o pedestre a arriscar-se na avenida,

assim como as árvores. Não há limpeza regularmente, e há muito entulho acumulado.

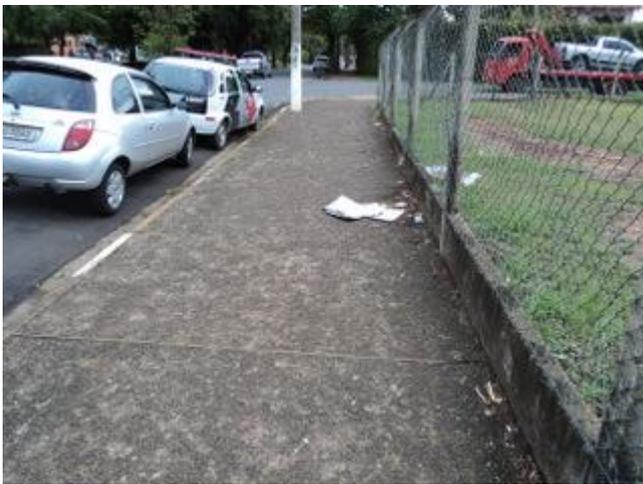
Figura 6. Calçada bem conservada, com boa pavimentação, espaço suficiente para caminhar e sem vegetação que atrapalhe o pedestre, mas sem rampa de acesso na esquina, na Av. Atílio Martini.

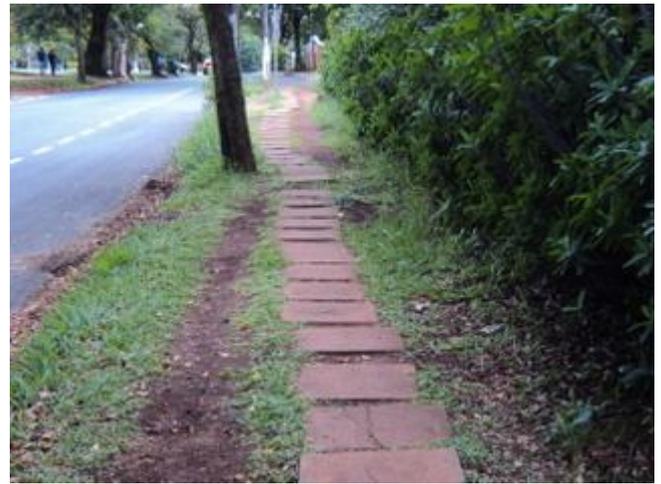
Figura 7. Calçada em péssimo estado, sem rampa, com vegetação inadequada, sem pavimentação e sem espaço livre para caminhar, na Av. Atílio Martini.

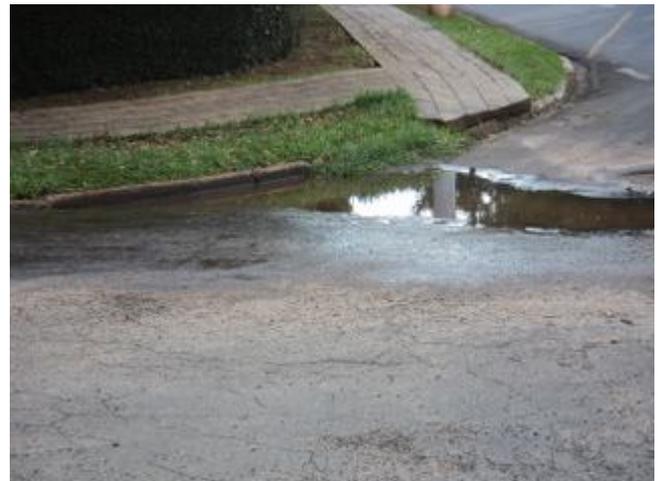
Notamos também que não há uma rampa sequer, para facilitar a locomoção de cadeirantes, além de grandes degraus entre a rua e a calçada, como na figura 8.

Figura 8. Diferença entre o nível da calçada e a via é muito grande; acúmulo de água que impede a movimentação. Calçada na Av. Atílio Martini.
