## ESTUDO DAS ENCHENTES NAS PROXIMIDADES DO TILLI CENTER, ÀS MARGENS DO RIBEIRÃO DAS PEDRAS, CAMPINAS, SP

### RESUMO

O presente trabalho objetiva apontar as causas das enchentes que tem ocorrido frequentemente no Distrito de Barão Geraldo, em Campinas. Foi realizada uma análise dos elementos responsáveis pela drenagem urbana (bueiros e sarjetas) da Avenida Professor Atílio Martini, com alto índice de ocorrência de enchentes. Para todos os bueiros da avenida foram medidos a altura do meio fio, a distância entre bueiros e as condições de uso. Além disso, foi medida a distâncias das habitações em relação a margem do rio Ribeirão das Pedras. Os resultados encontrados indicam que as alturas se encontram dentro do estabelecido pela norma técnica, entretanto, a análise das condições de uso dos bueiros mostram que 37,5% encontram-se totalmente obstruídos e 25% parcialmente obstruídos. Discutem-se as causas das obstruções, a distância entre os bueiros e habitações irregulares. A conclusão é que as enchentes são causadas pelo aumento dos índices de chuvas na região, deficiência no projeto dos bueiros, agravado pela falta de manutenção, e as construções irregulares próximas às margens do Ri

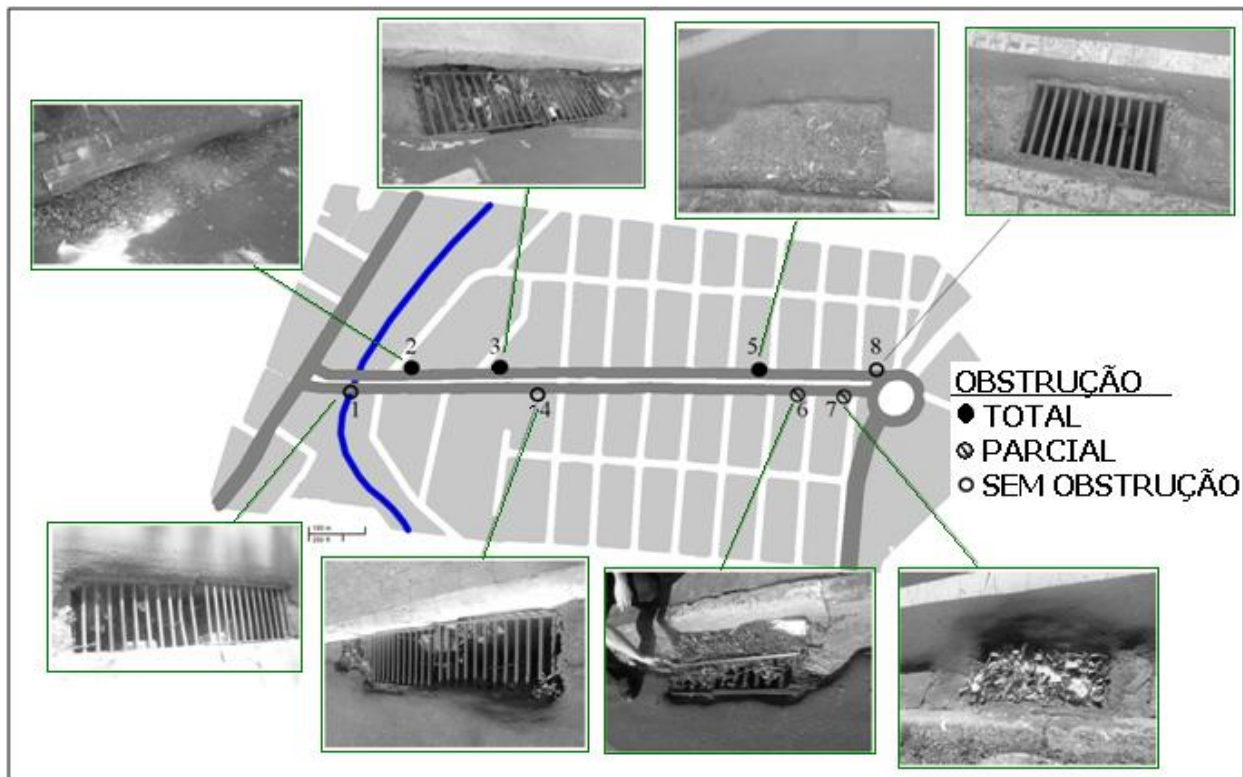
**Figura 2** – Mapa da localização e estado de conservação dos bueiros da Avenida Professor Atílio Martini. Fonte: Adaptado da ferramenta Google Maps.

Dentre os critérios utilizados neste trabalho para avaliação dos bueiros, o parâmetro observado no campo que mais se destaca é a condição de uso dos bueiros. Dentre todos os bueiros estudados, 37,5% encontram-se totalmente obstruídos, 25% estão parcialmente obstruídos e os demais se encontram em boas condições de uso. Dentre as causas das obstruções, podemos citar lixo acumulado na entrada dos bueiros e entradas concretadas/aterradas. Outro parâmetro analisado foi a distância entre bueiros que, de acordo com as diretrizes básicas consideradas, não deveria ultrapassar 60m. A Tabela 1 mostra os dados

obtidos com a ajuda da ferramenta Google Maps. Pelos dados obtidos, percebe-se que apenas 50% dos bueiros se encontram dentro da distância estabelecida pela norma. No entanto, estes dados não diferenciam os bueiros obstruídos dos não obstruídos. A Tabela 2 mostra os dados de distância entre bueiros, desconsiderando os bueiros totalmente obstruídos (marcados com os números 2, 3 e 5).

Pode-se perceber que o sistema de microdrenagem da região estudado não foi bem projetado e se encontra em mau estado de conservação. Os problemas citados contribuem para a diminuição da capacidade de escoamento da avenida, resultando em enchentes mais frequentes e causando transtornos à população.

má qualidade do projeto e da organização dos bueiros e a falta de manutenção dos bueiros fazem parte do segundo fator agravante das cheias. Neste caso, é fundamental que haja comprometimento tanto por parte da população, no que se refere à quantidade de lixo jogada nas ruas, quanto do poder público, para que haja melhor planejamento e conservação das ruas e do seu sistema de drenagem. O terceiro fator se refere às construções irregulares próximas às margens do rio, que depende novamente do poder público, que deve promover e fiscalizar a proibição dessas construções.

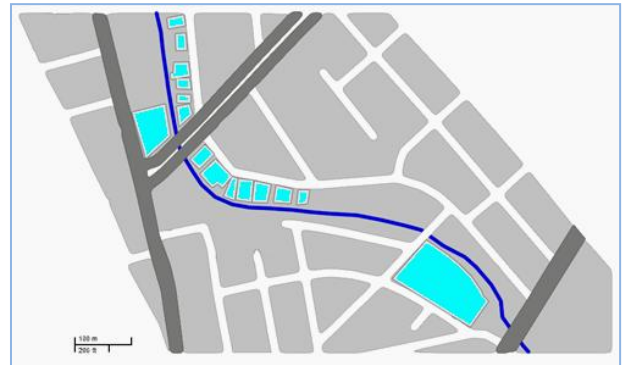
Por último, o outro fator que foi indicado como possível causa para as enchentes foi a questão da ocupação inadequada da área em torno do leito do rio. De acordo com a legislação (Lei Federal número 7.803, de 15 de julho de 1989), a distância mínima a partir do leito do rio até as construções deve ser de 30 m. Analisamos aproximadamente 900m de extensão do ribeirão que passa pela região central de Barão Geraldo, e constatamos que há pelo menos 600m de margem onde há construções que não respeitam essa distância mínima. A Figura 3 mostra o curso do rio analisado, com as construções irregulares destacadas.

**Figura 3 -** Curso do rio analisado, com as casas irregulares destacadas.

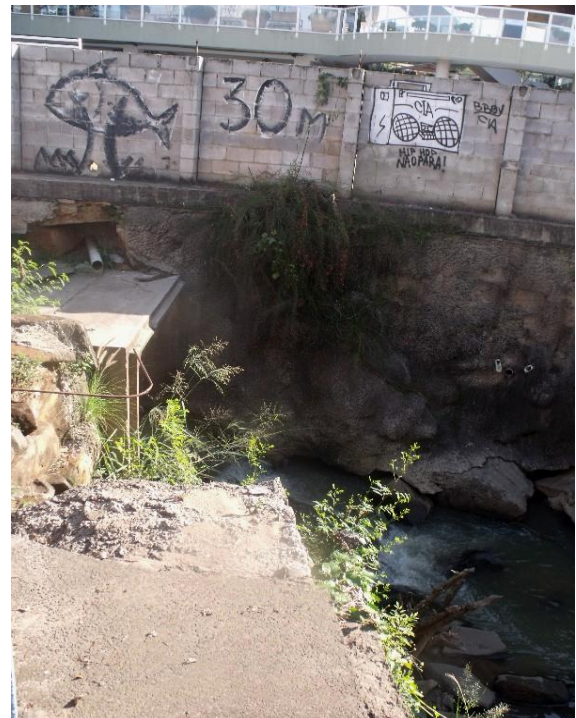
As Figuras 4, 5, 6 e 7 mostram a situação atual da margem do rio, com as construções irregulares.

**Figura 4 -** Situação atual da margem do rio, com as construções irregulares.

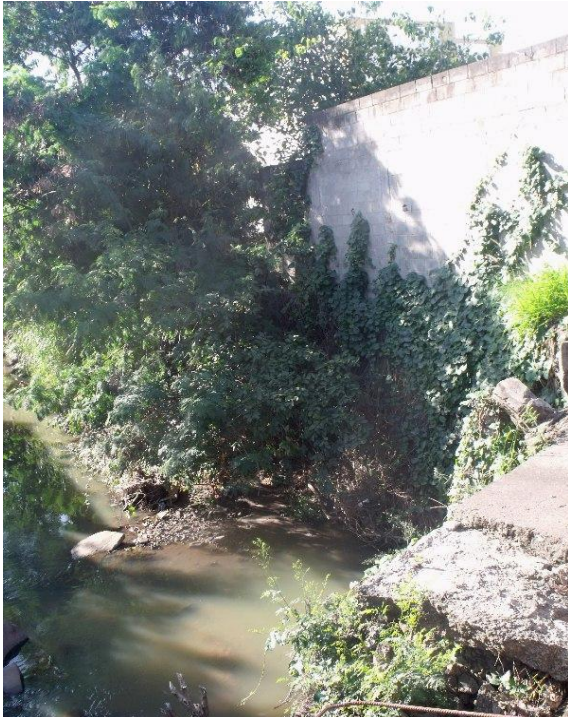
**Figura 5** - Situação atual da margem do rio, com as construções irregulares.

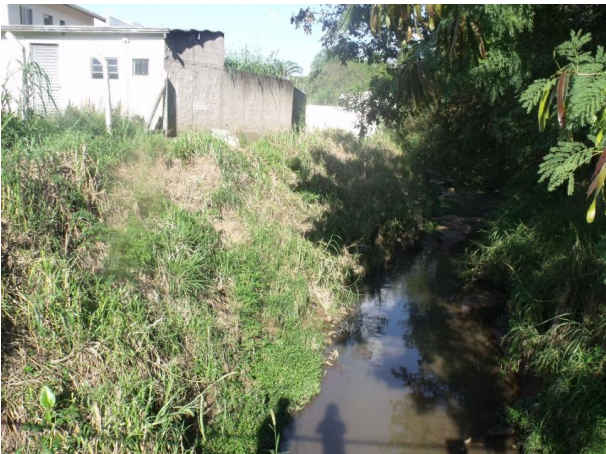
**Figura 6** - Situação atual da margem do rio, com as construções irregulares.

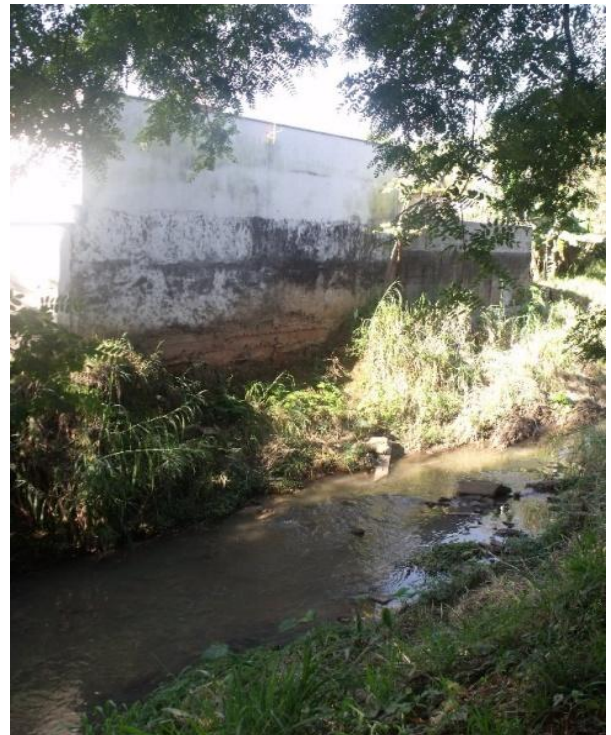
**Figura 7** - Situação atual da margem do rio, com as construções irregulares.
