SITUAÇÃO DO LAGO “CHICO MENDES” SITUADO NO PARQUE ECOLÓGICO “PROF. HERMÓGENES DE FREITAS LEITÃO FILHO”.

FÁBIO MARTINS MEDEIROS¹, LEONARDO PRADO MONTEMOR¹,
LEONARDO R. R. MASSAGUER¹

¹ Curso de Graduação – Faculdade de Engenharia Mecânica/UNICAMP

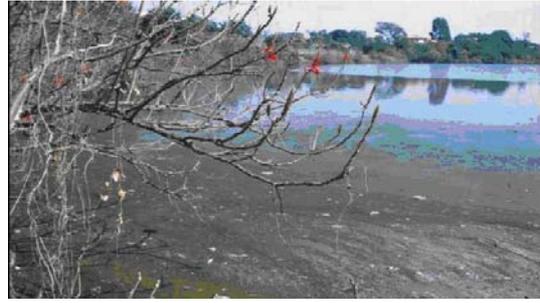
Primariamente, uma rápida análise da água pode ser instituída apenas se observando imagens da lagoa em anos diferentes, para realizar uma comparação. Anos atrás, a água apresentava forte concentração de gordura, visível ao olho humano (Figura 1). Outro impacto ao olho humano eram os córregos vindos da UNICAMP que desembocavam no açude. Estes córregos traziam consigo o esgoto da universidade, tudo isso observado a céu aberto (Figura 2).

Figura 1. Gordura aparente no lago do parque ecológico, 2004 (FONTE: SEVÁ).

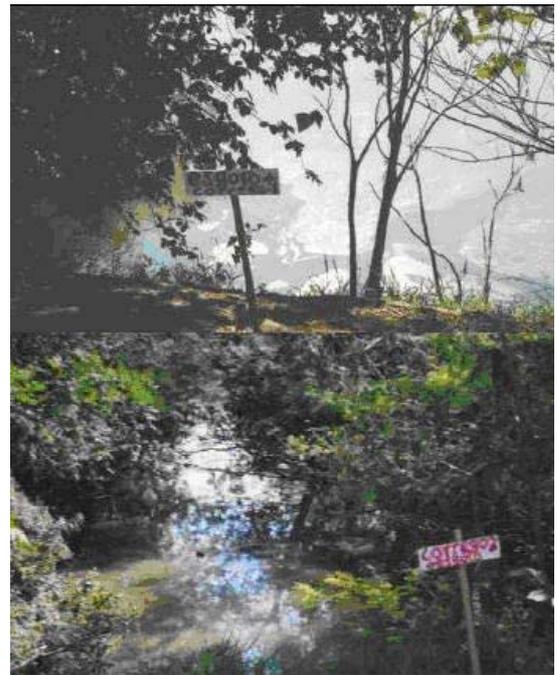
Figura 2. Córregos e esgotos chegando no Lago “Chico Mendes”, 2004 (FONTE: SEVÁ).

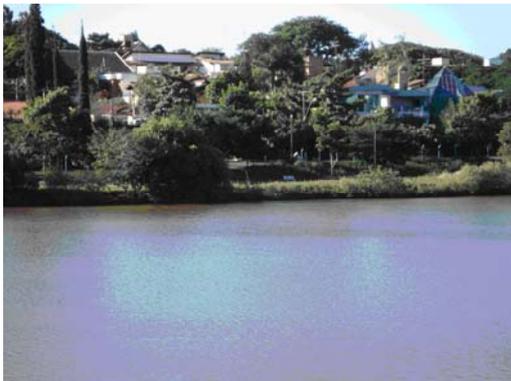
Atualmente, a situação está diferente (Figura 3). Isso por causa de algumas medidas tomadas: a mobilização dos moradores da Cidade Universitária cobrando uma postura da universidade em relação ao descaso com o lago, que resultou na criação do projeto Parque Amigo, que institui uma Comissão para elaboração e execução de Projeto para Revitalização do Parque Hermógenes de Freitas Leitão Filho.

Figura 3. O Lago em 2007.

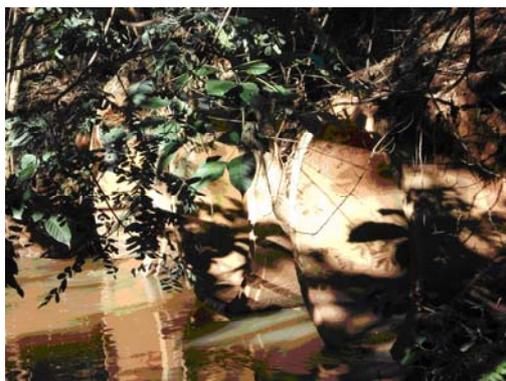
Entretanto ainda se observam tubulações provenientes da UNICAMP, porém acredita-se que seja água pluvial, e não esgotos como anteriormente. (Figura 4).

Figura 4 . Tubulação que chega a lagoa.
