## **AValiação de Cloradores de Água em Dois Mananciais na Vila Oratório, Município de Paraty, RJ.**

## **EVALUATION OF WATER CHLORINATORS IN TWO WATERSHEDS AT VILA ORATORIO, PARATY, RJ.**

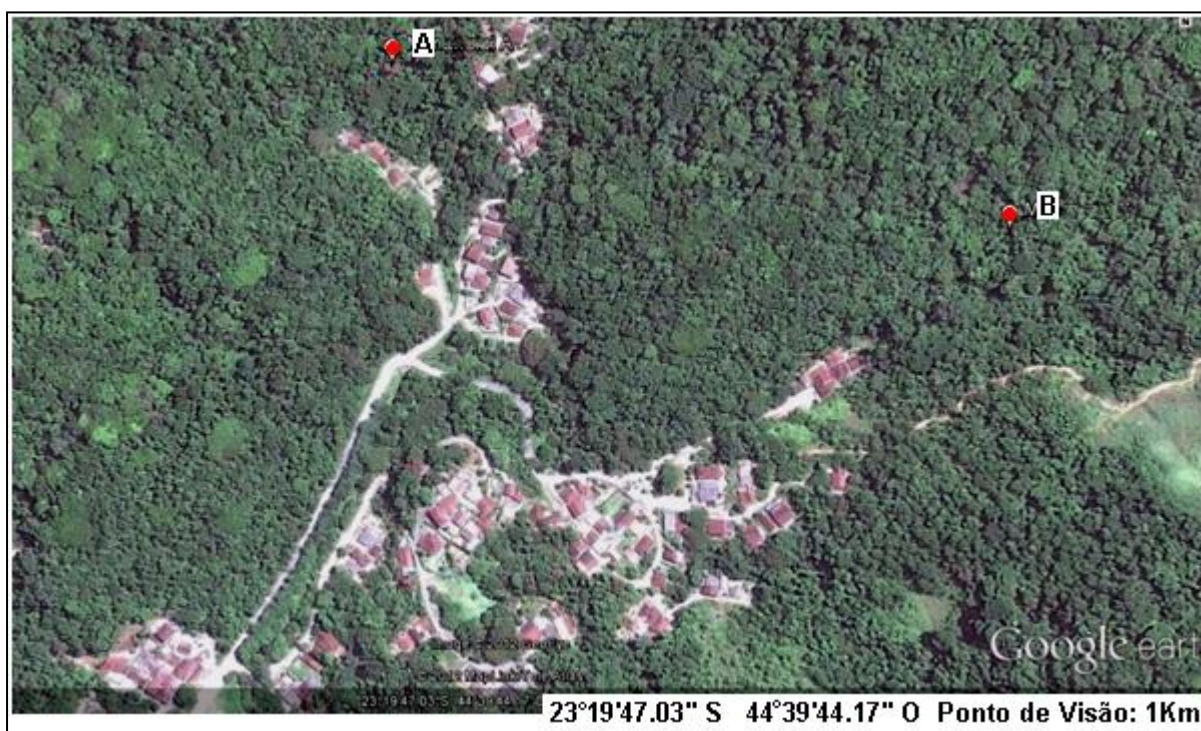
**Figura 1.** Localização dos mananciais **A** e **B** na Vila Oratório, região da antiga fazenda Laranjeiras no Município de Paraty, RJ.

Uma pequena parcela da população da Vila Oratório é abastecida por água tratada fornecida pela estação de tratamento de água do Condomínio Laranjeiras. A outra parcela, com o maior número de pessoas, não tem acesso à água tratada e a água usada para consumo é captada de dois mananciais superficiais (Figura 1). Cerca de 30 residências são abastecidas pelo manancial superficial **A**. No local da captação foi construída uma pequena barragem de concreto e um reservatório de alvenaria com capacidade de aproximadamente 50 m<sup>3</sup>. Para a construção desse

reservatório houve um grande impacto ambiental porque após a represa o curso de água foi interrompido, pois toda água captada foi canalizada (Figura 2) para abastecer o reservatório, deixando de existir uma antiga cachoeira. Outras 24 residências são abastecidas pelo manancial superficial **B** (Figura 1). Este manancial também possui uma pequena barragem de pedras (Figura 3) e a água é reservada em três caixas d'água de fibra que totalizam 13 m<sup>3</sup> (Figura 4). As caixas estão localizadas a aproximadamente dois quilômetros da captação o que causou baixo impacto ambiental naquela área visto que o curso d'água não foi interrompido (Figura 3).

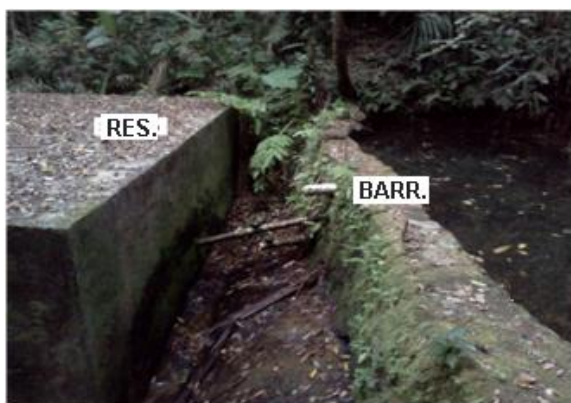
**Figura 2** – Barragem (BARR.) e reservatório (RES.) do manancial A na Vila Oratório, região da antiga fazenda Laranjeiras, Paraty, RJ.

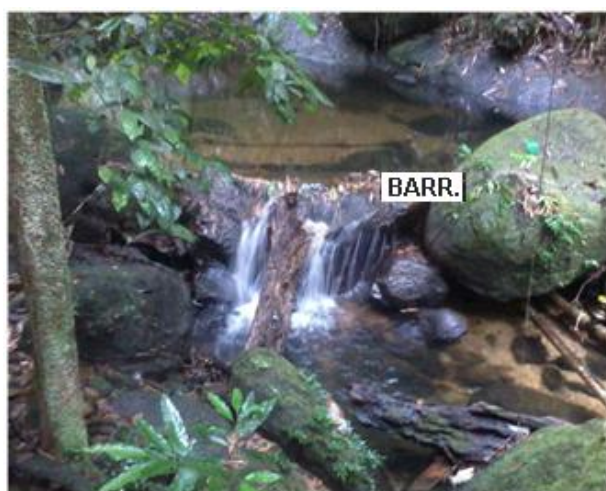
**Figura 3** – Barragem (BARR.) do manancial B na Vila Oratório, região da antiga fazenda Laranjeiras, Paraty, RJ.
